## **Első munkaközi jelentés**

### **(Támpontok a zsámbéki Szent Péter és Szent Pál szobrok rekonstrukciójához)**

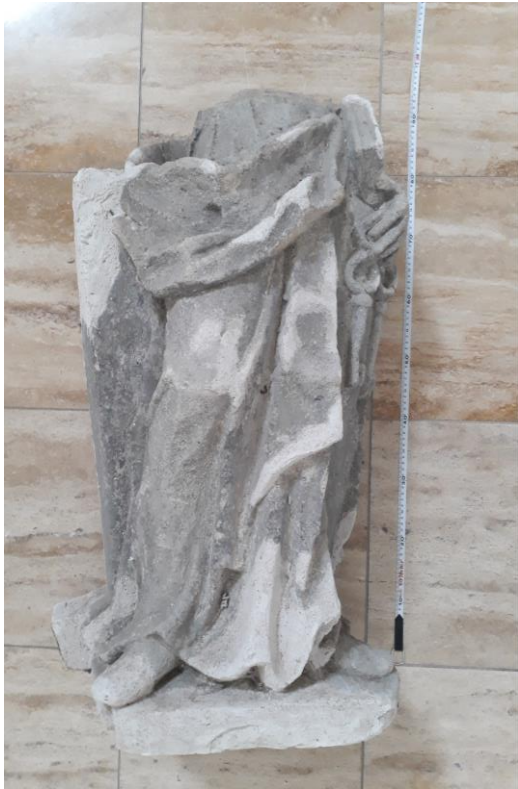
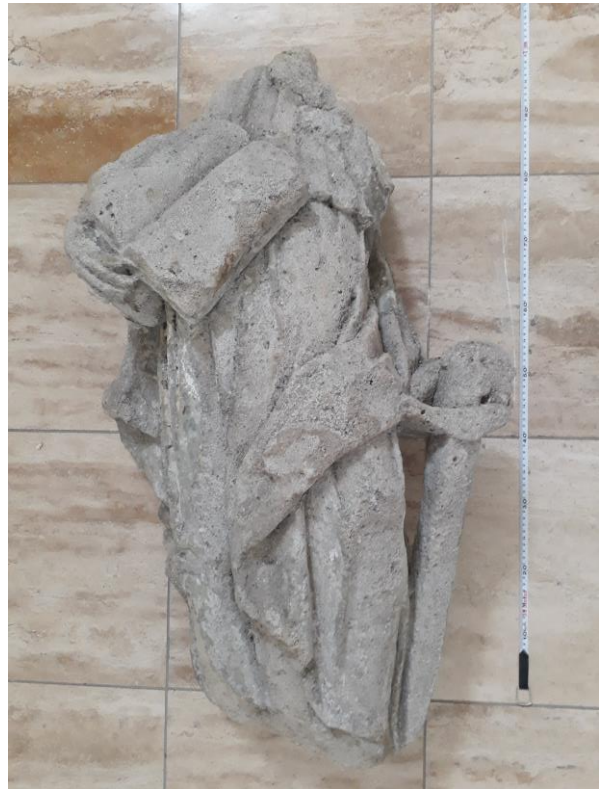
A szobortöredékek

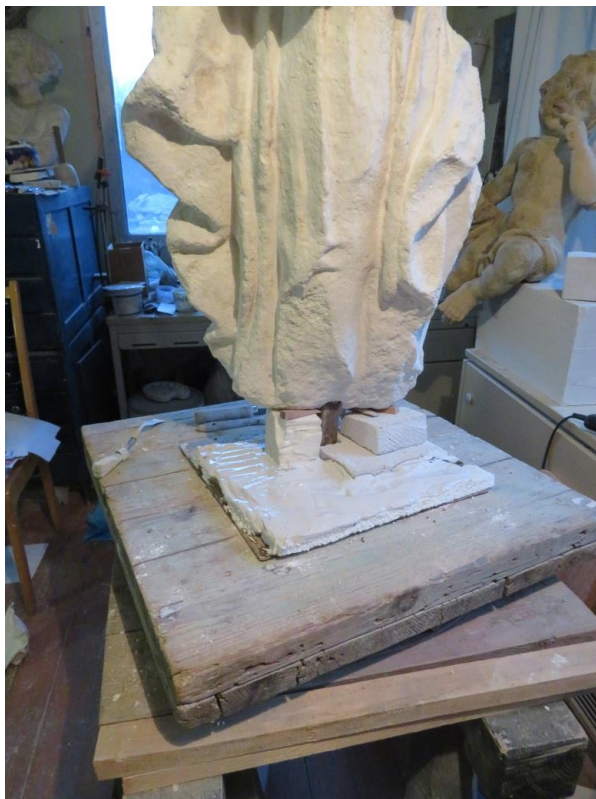
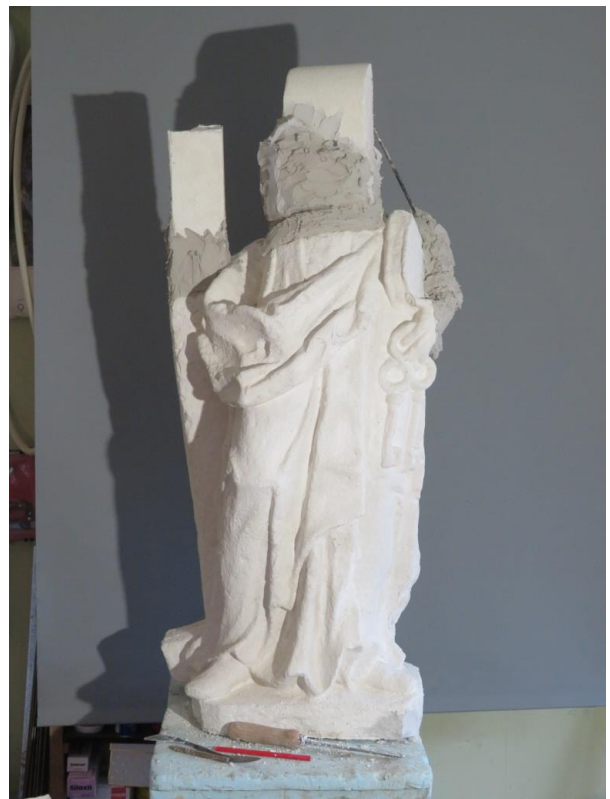
A gipszöntvényekre gipszfelrakással végzett rekonstrukciós munka első lépései

A szobrok rekonstrukcióját olyan módon végeztük, hogy az eredeti torzó darabokról – talkum poros elválasztással – szilikon negatívot készített Lukács István, majd ennek felhasználásával egy üreges gipszöntvényt készített. Ezekre a torzó másolatokra építettem fel a hiányzó részeket, szintén gipsz felrakással. A Szent Péter fejet agyagból mintáztam, amiről vakformát vettem és a nyakra helyezett öntvény felületét dolgoztam át faragott hatásúra. Ezzel a módszerrel az eredeti darabok felületét kíméltük elsősorban. Szándékunk szerint az újra faragott szobrok homlokzatra helyezésével párhuzamosan ezeket az eredeti darabokat fedett helyen kiállítható állapotba hozzuk, ahol kiegészítések nélkül, csak az eredeti maradványokat láthatják. Ehhez a Szent Pál figura esetében egy kellően súlyos, kő talapzati tömbbe rögzített rozsdamentes acélrúdra ültetjük rá az egyébként talp nélküli töredéket.

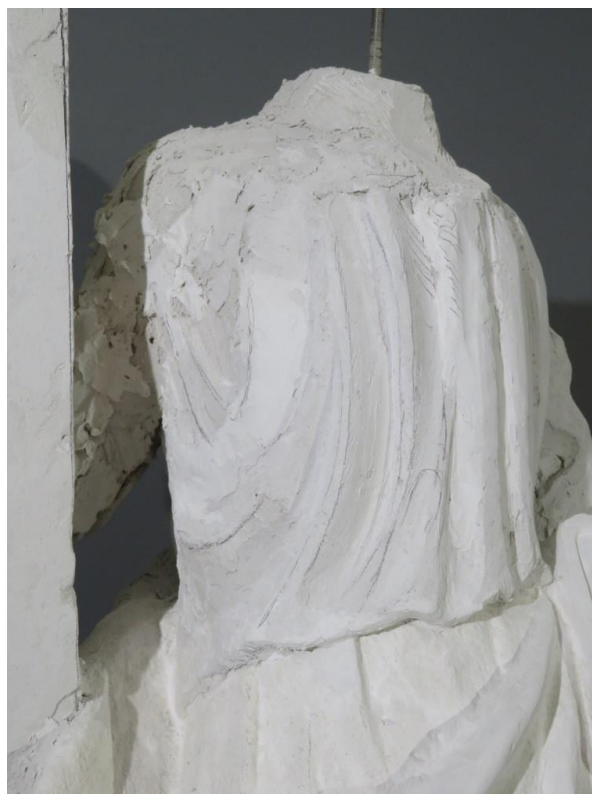
Az új részek tömegeinek felrakása mellett a kopások körberajzolásával az eredeti felületre is rámintáztam a „ropogósabb” éleket, peremeket.

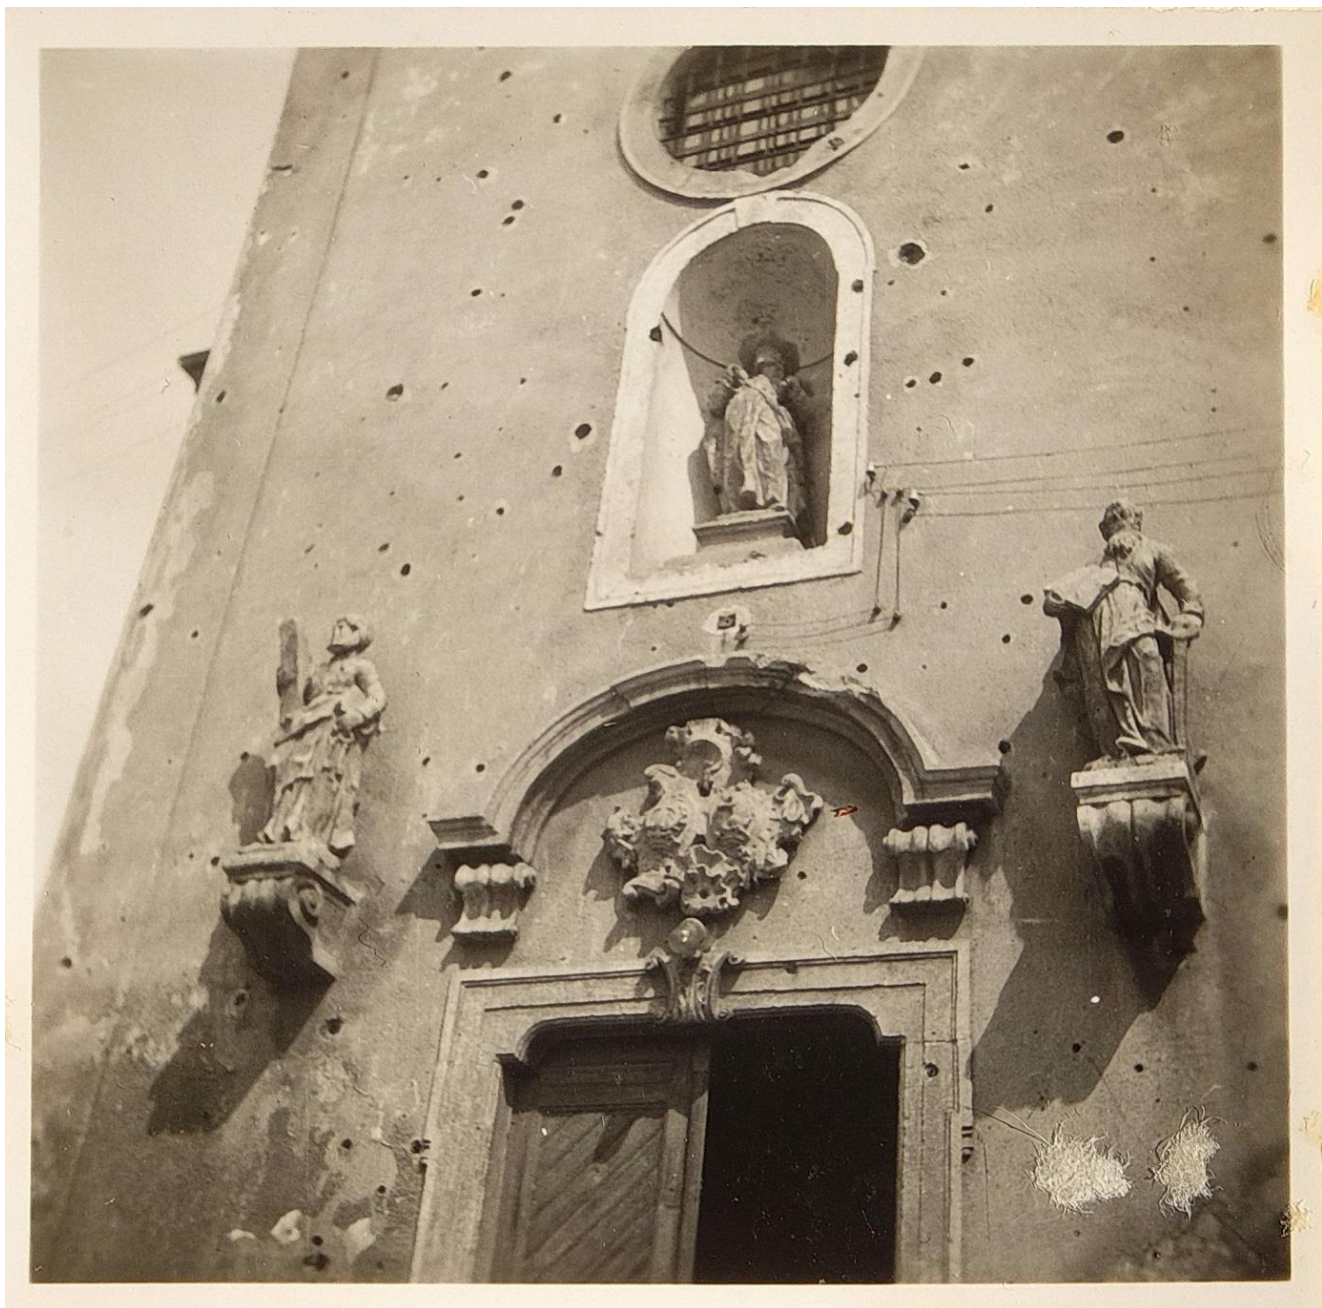
Az 1945-46-ban készült felvétel a homlokzatot érő golyónyomokkal. Ennek kinagyított részlete volt a legtöbb információt adó kapaszkodó

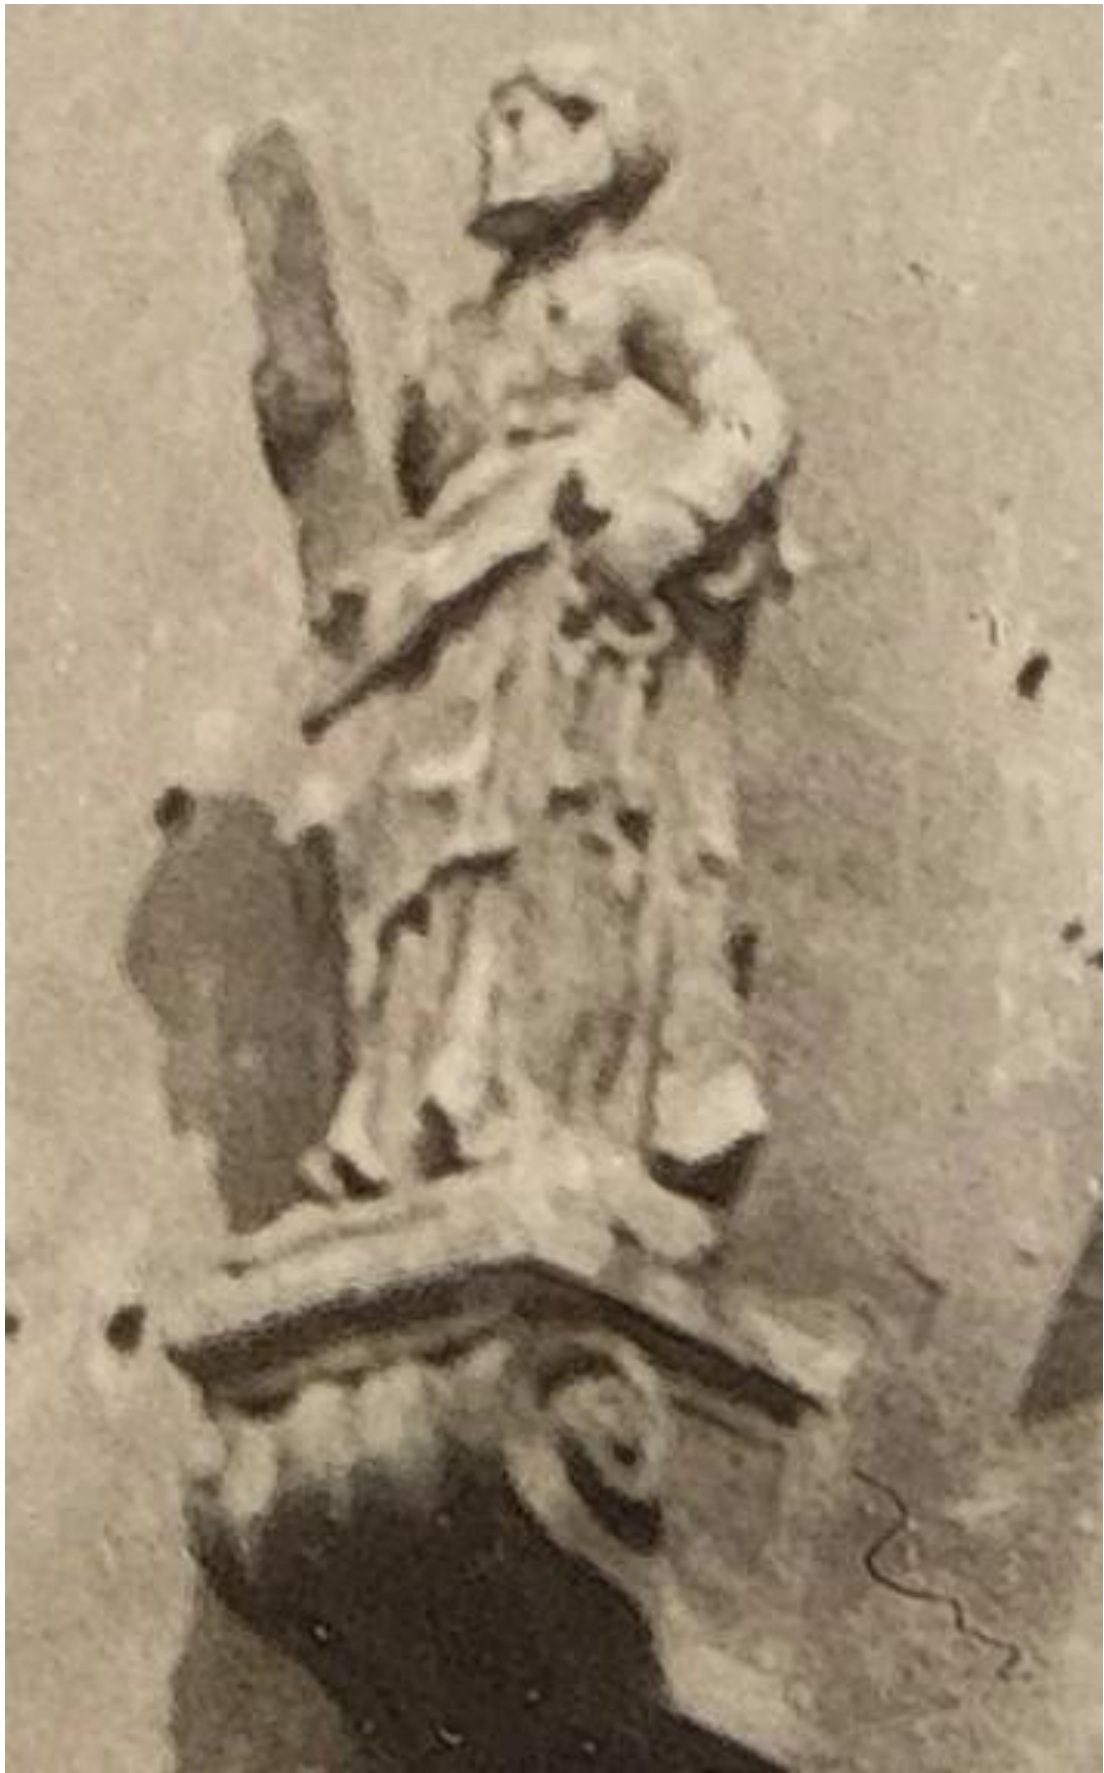
A Szent Péter szobor kinagyított részlete

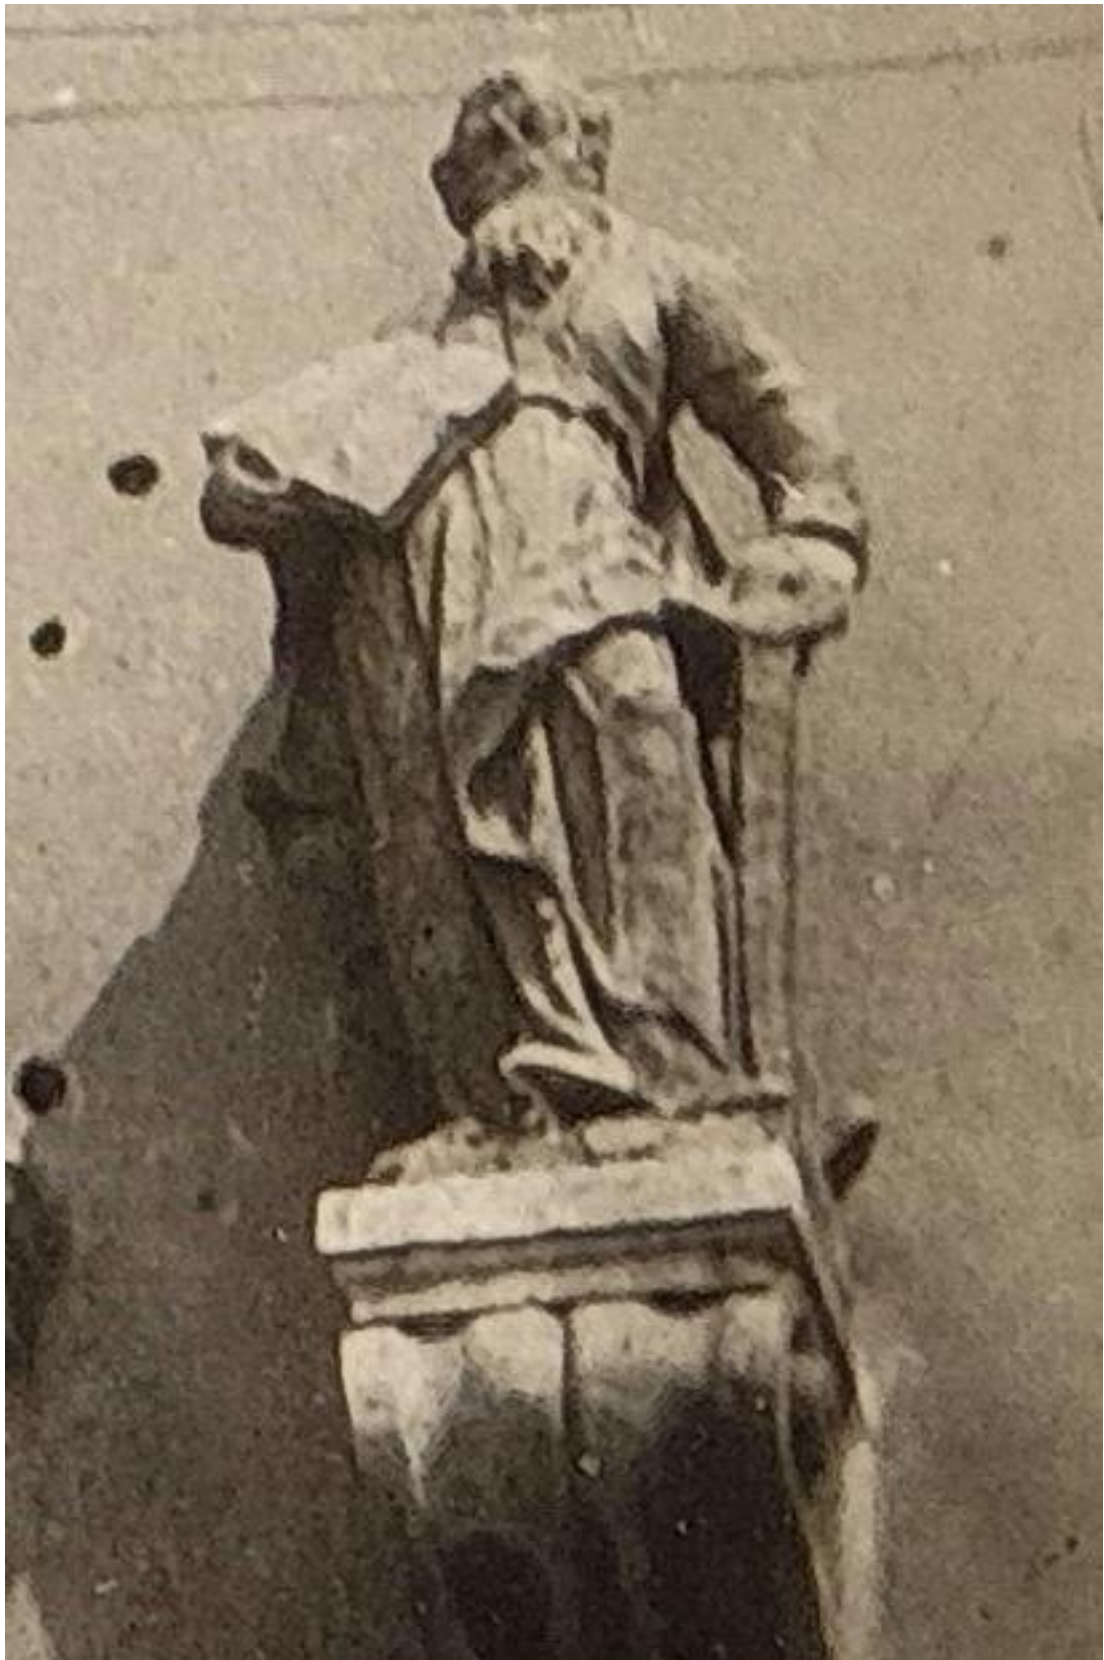
A Szent Pál szobor kinagyított részlete

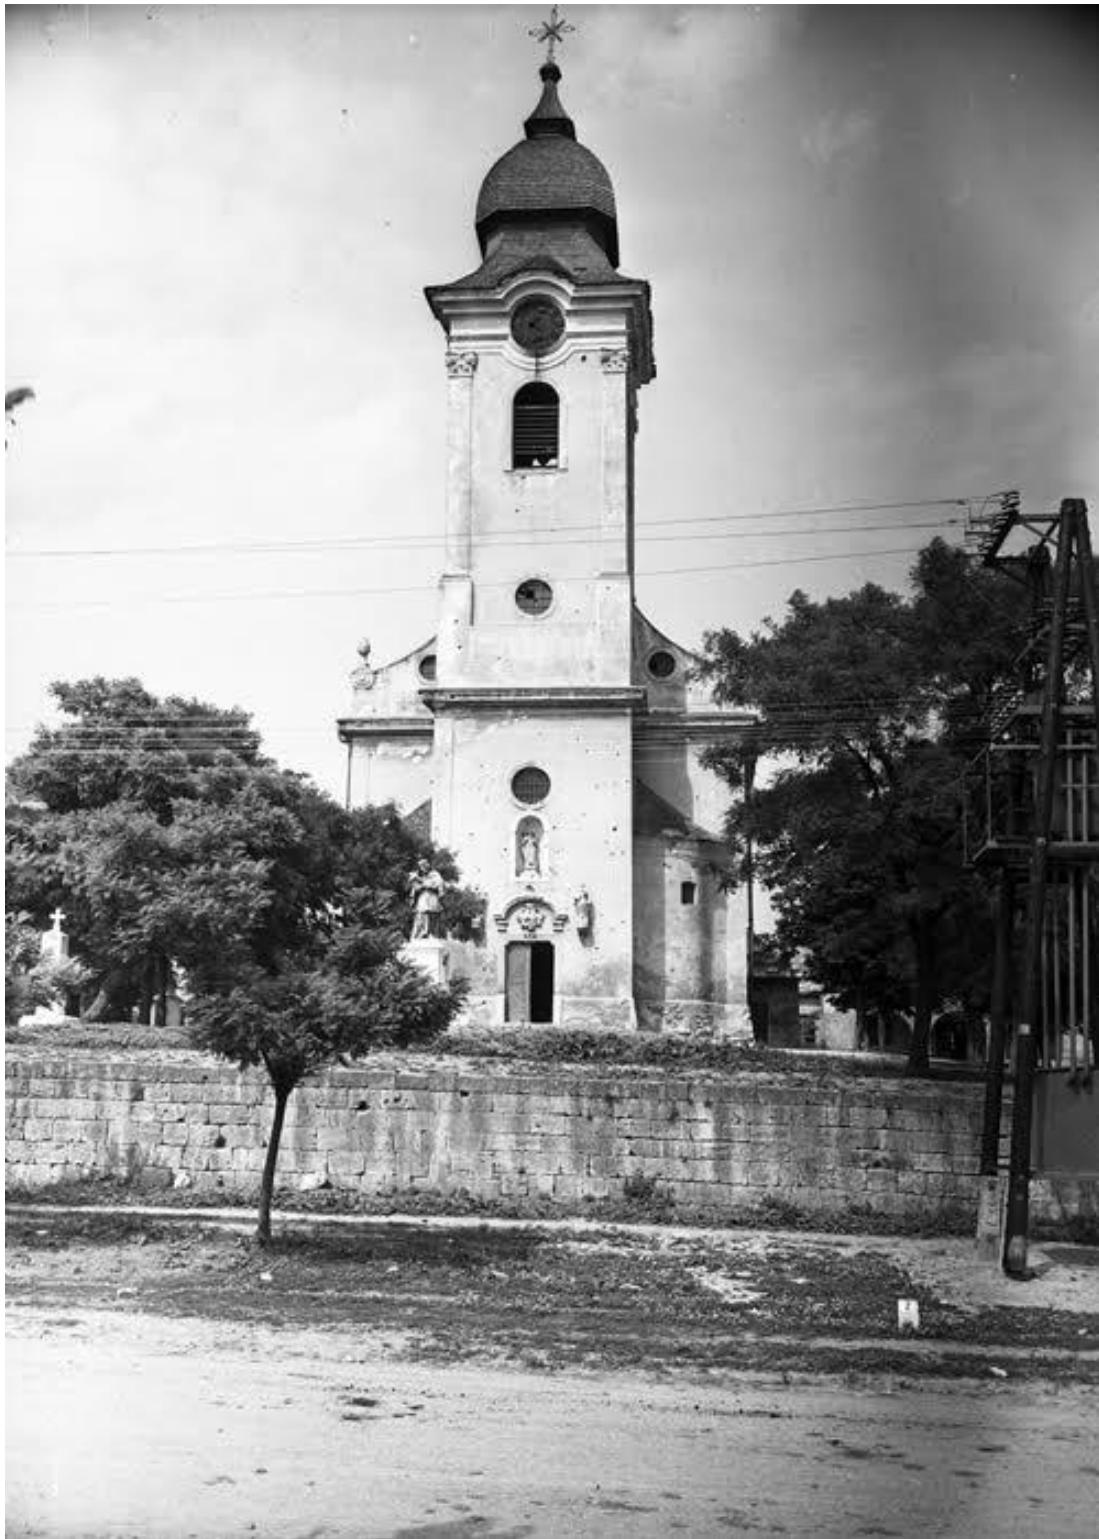
A homlokzatot és egyben a szembenézetet meghatározni segítő kép.

Sajnos a Szent Péter figura itt sem látszik

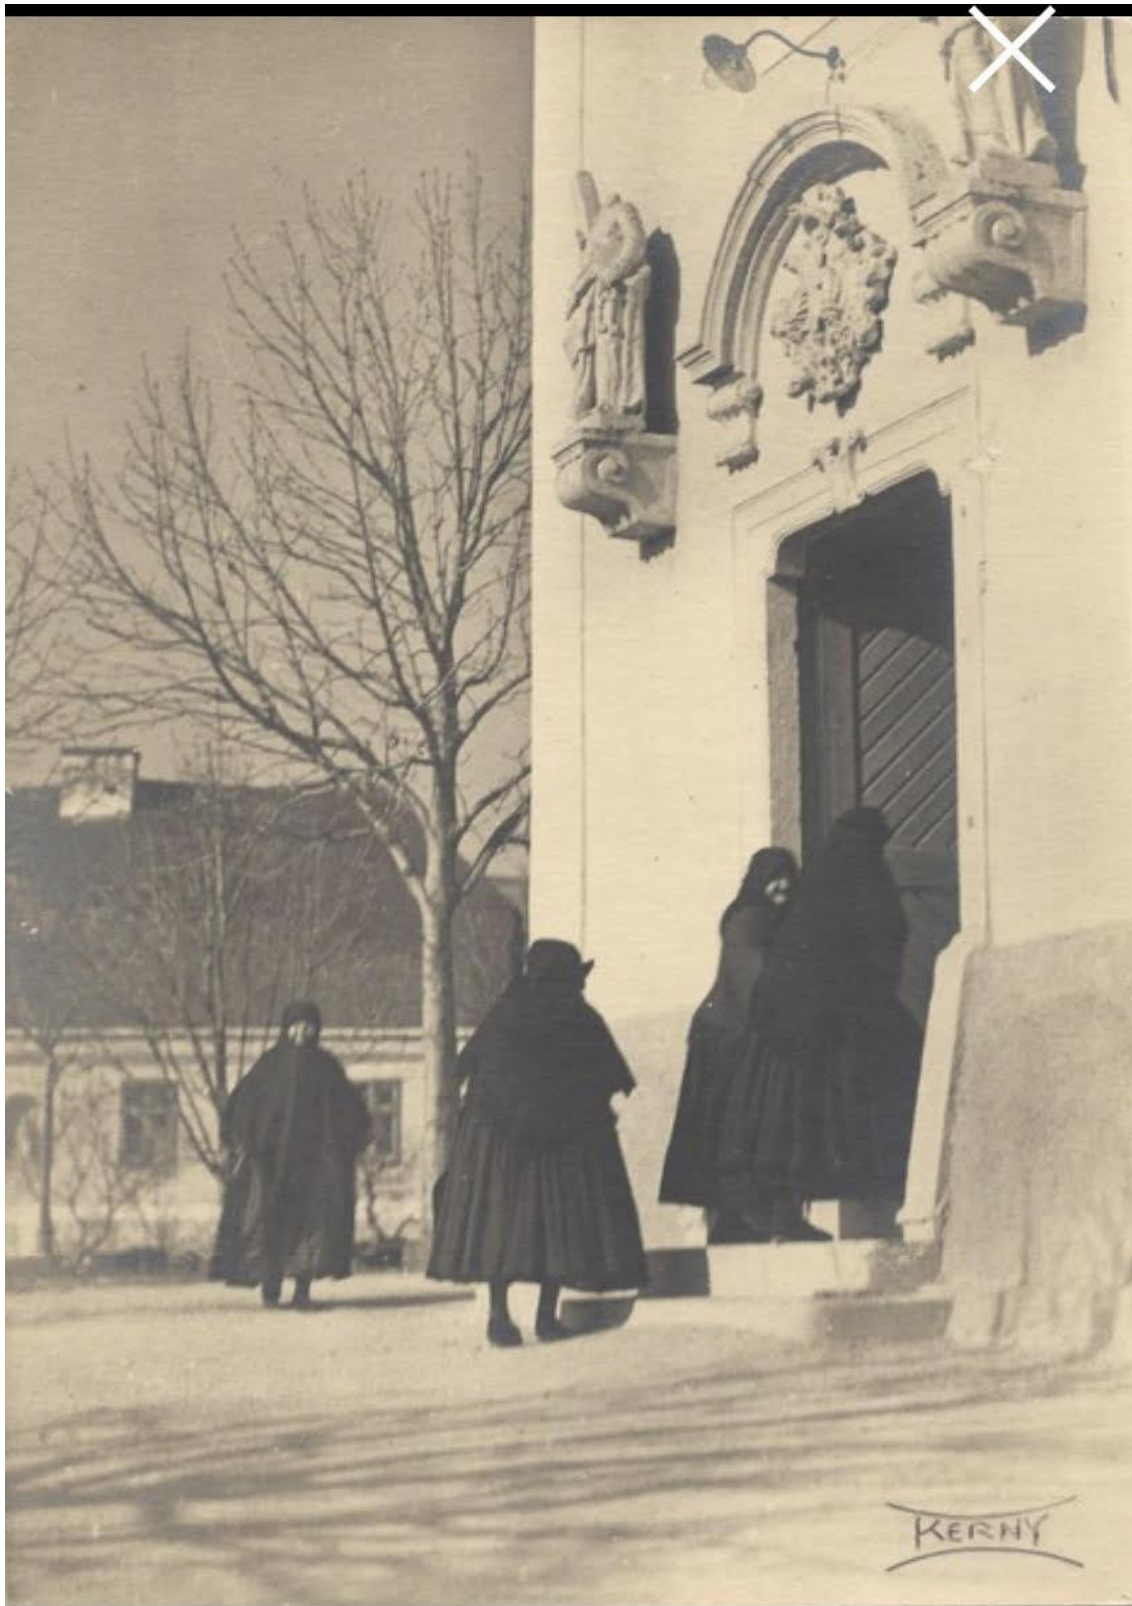
A 30-as években készült felvétel, ami azért érdekes, mert bizonyítja, hogy ekkorra a Szent Péter szobor feje letört. Ez megmagyarázza a háború utáni képen látható Péter-fej „bumfordiságát is, ami ezek szerint egy pótlás lehetett.

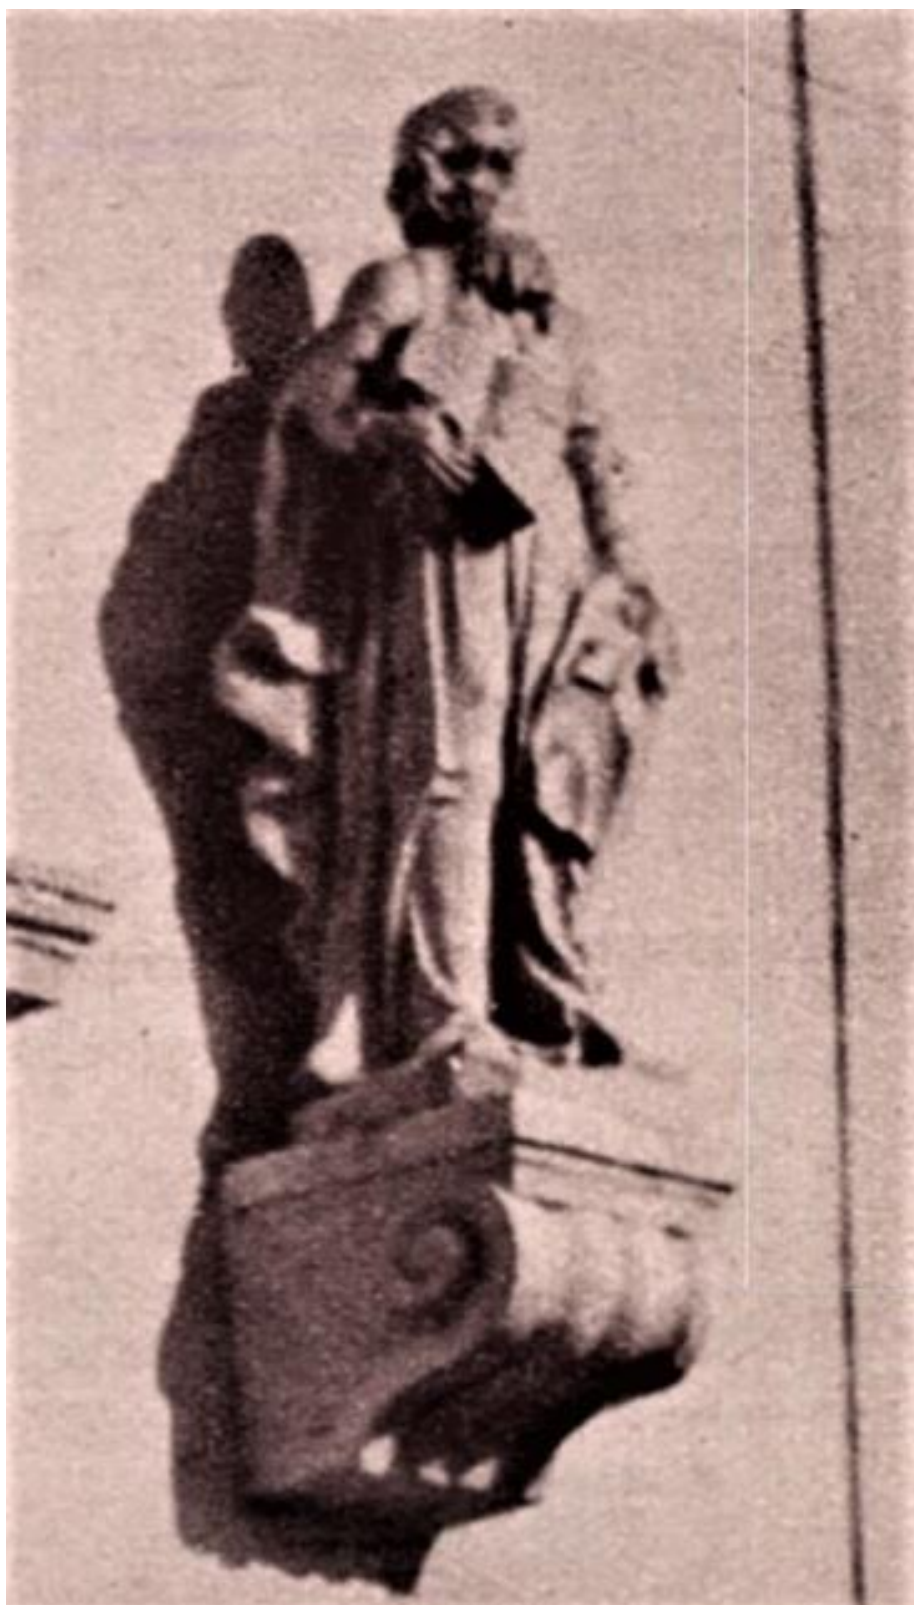
Az erős nagyítás ellenére a fej tömegének helyzete, tartása, és a ruha alsó redőzetének összefüggései is pontosíthatóak voltak ez által a felvétel által.

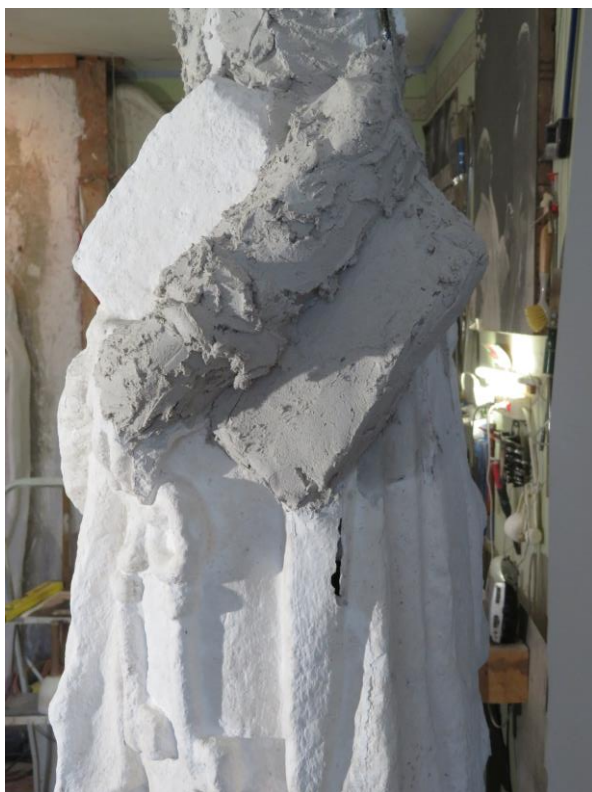
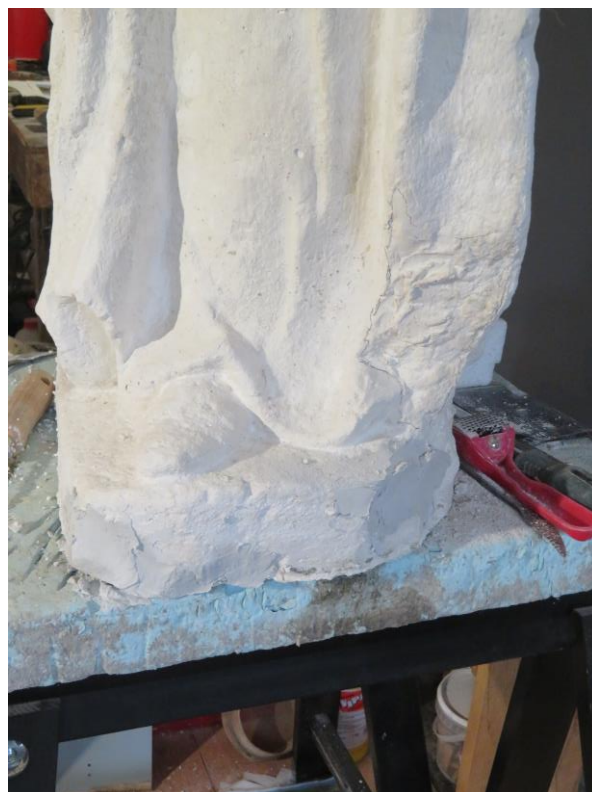
A hiányzó részletek tömegeinek felépítése

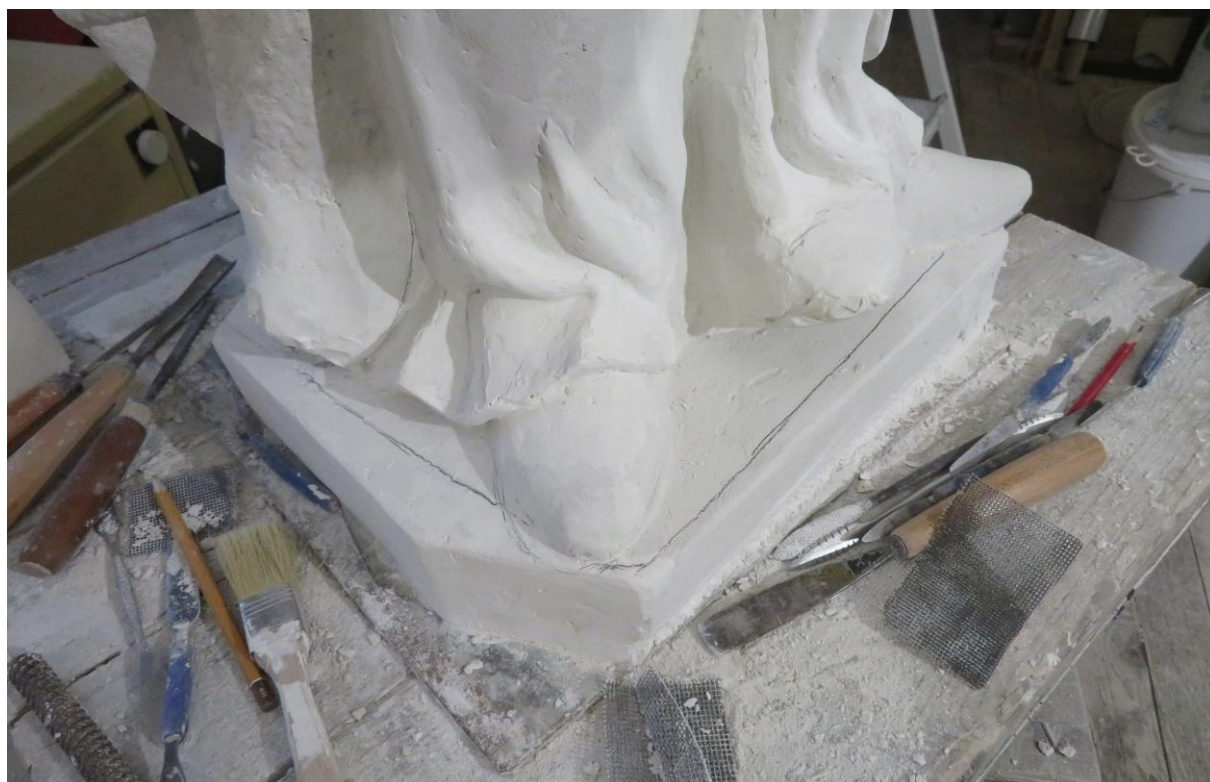
A szemből nézet korrekciója a távoli felvételek megkapása után. A ceruzával jelzett vonal mentén „mozdultak” el a talpazat oldalsíkjai.

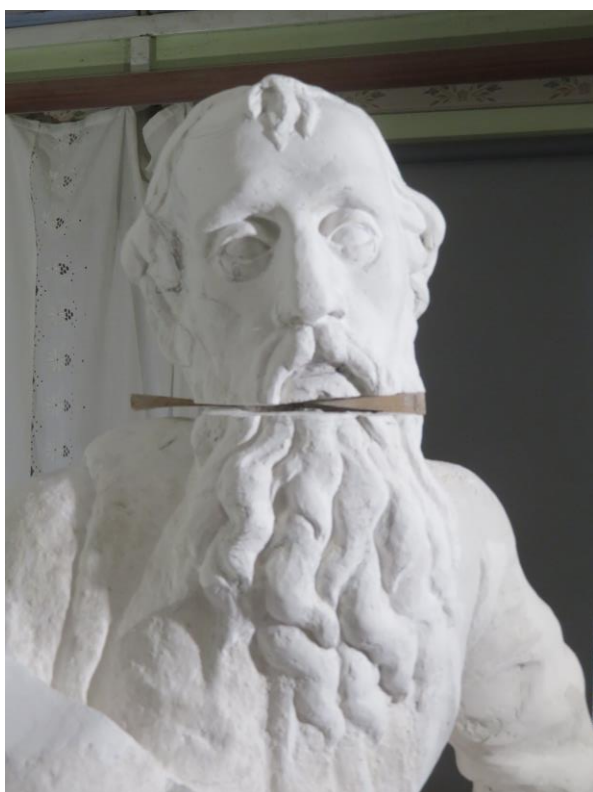
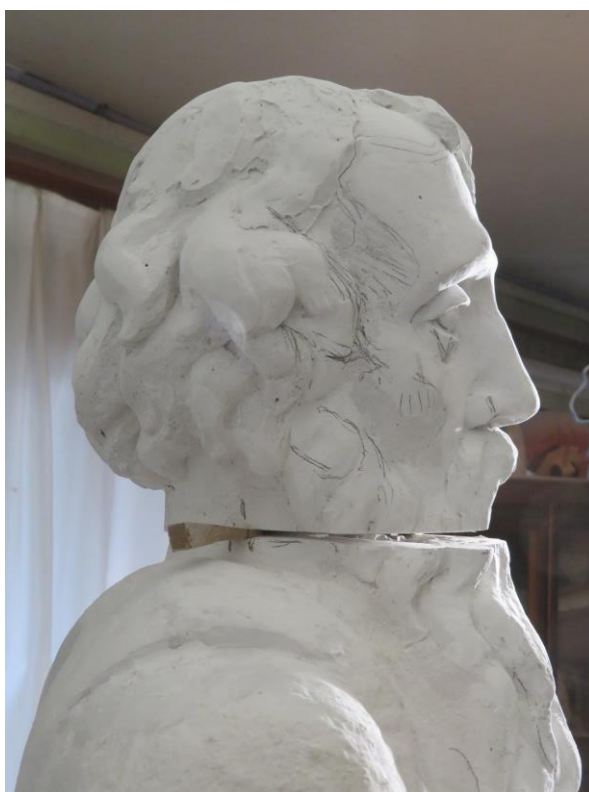
A helyszínen megjelent szakmai zsűri javaslatára a fejet újra elvágтам és kissé oldalra billentettem, valamint hátrébb toltam, majd a szakáll tömeget megnőveltem.

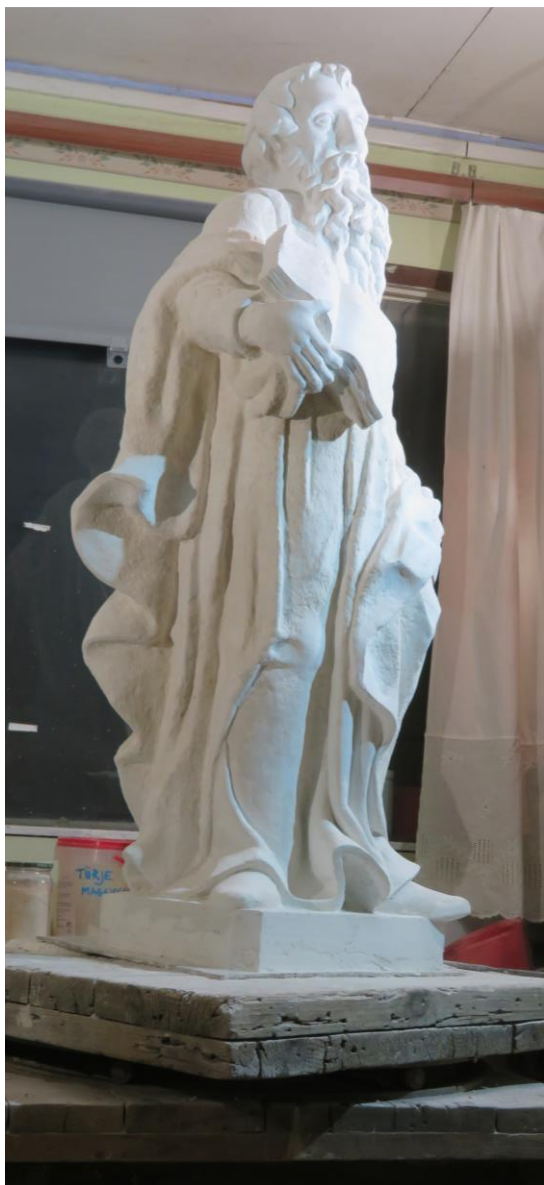
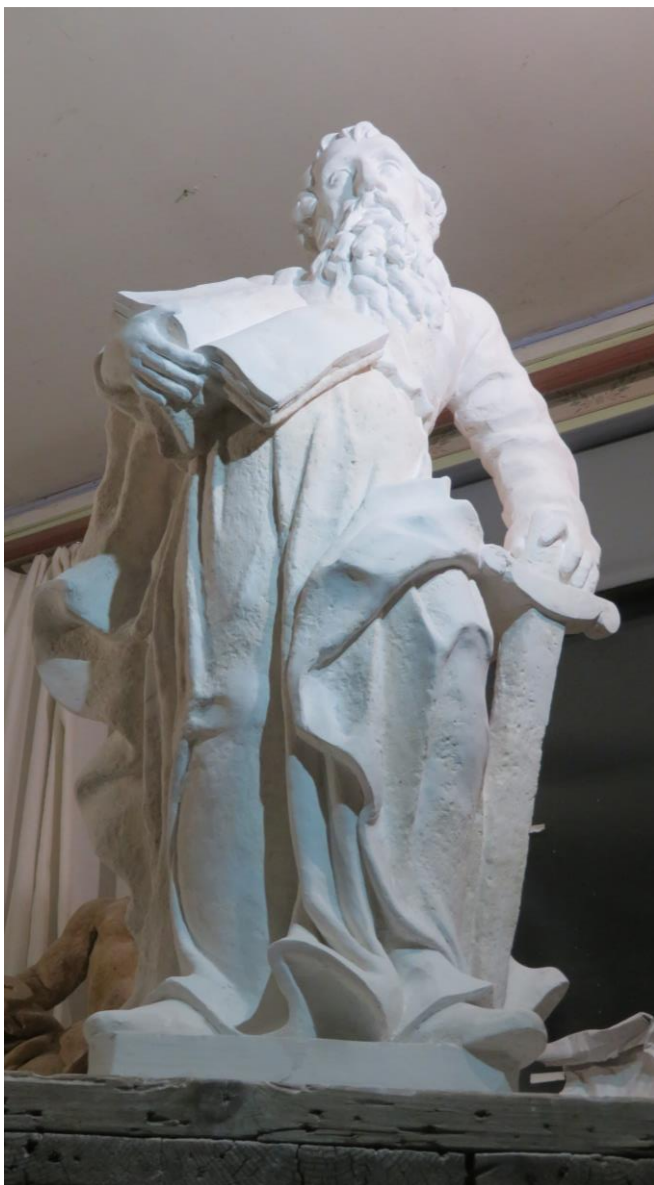
Nagyjából abból a szögből fotózott kész állapot, amit a rendelkezésre álló fotók mutatnak.

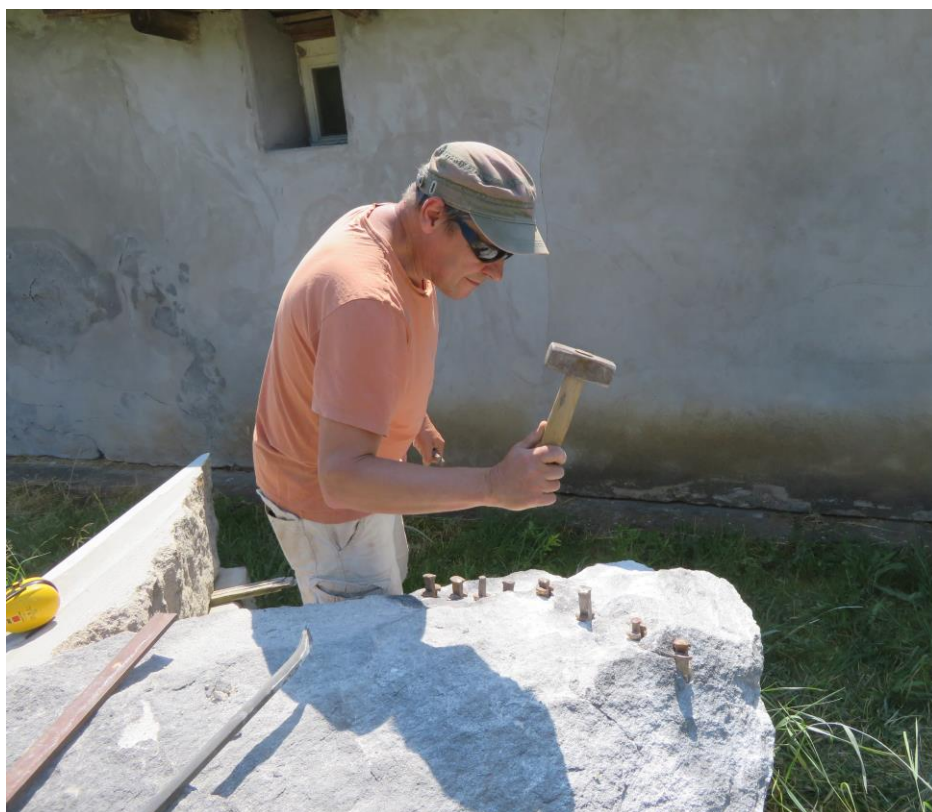
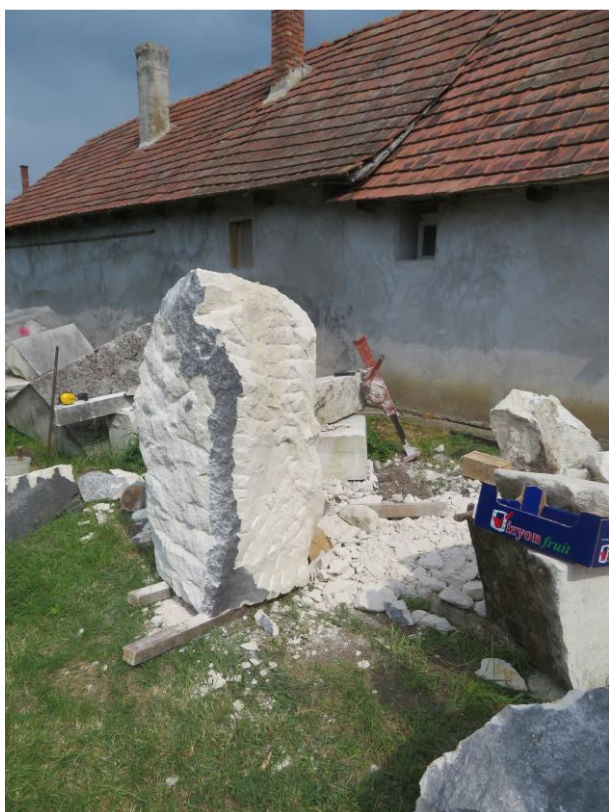
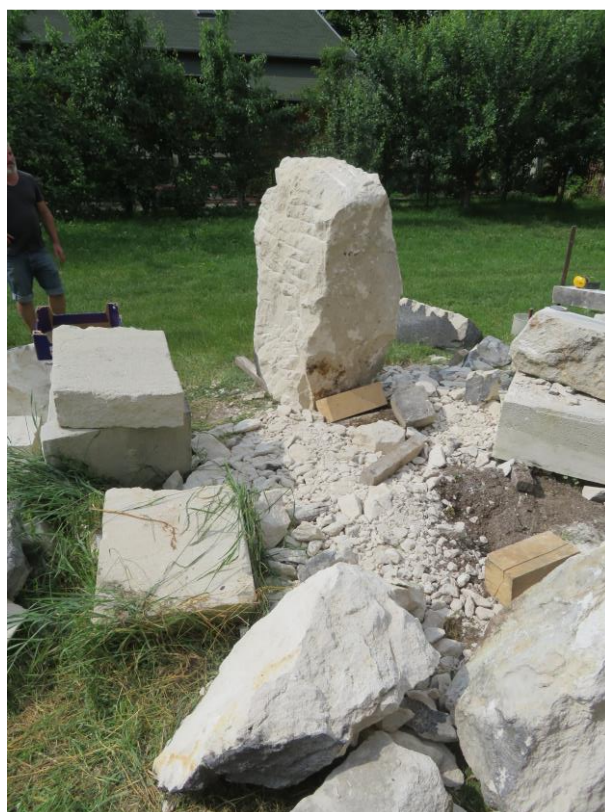
A nyári kőtömb hasogatás, aminek a végén le kellett mondjunk a kiszemelt darabról az addig rejtve maradt repedések miatt.

A nyár folyamán már igyekeztünk a megfelelő követ is beszerezni a faragáshoz. Ez sem volt egyszerű, mivel az első kőtömbnél, amit ajánlottak, csak egy napos körbe bontás után derült ki, hogy olyan repedések futnak át a tömbön, ami alkalmatlanná teszi a felhasználását. Végül az ősz folyamán sikerült megszerezni a megfelelő tömböket.

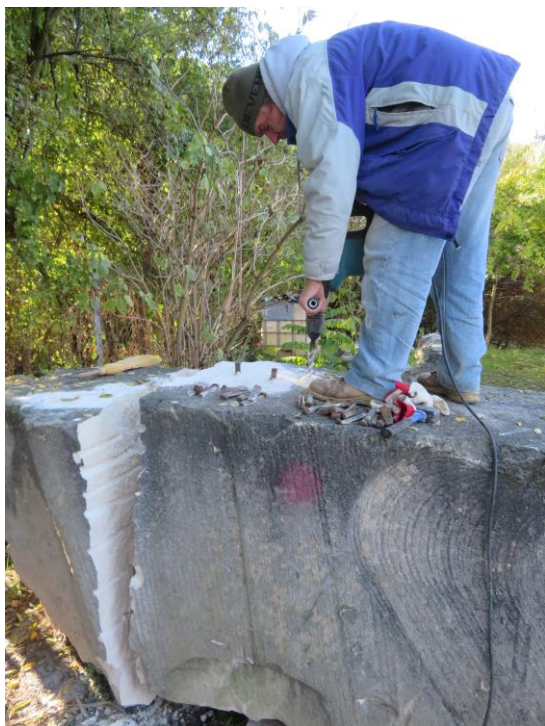
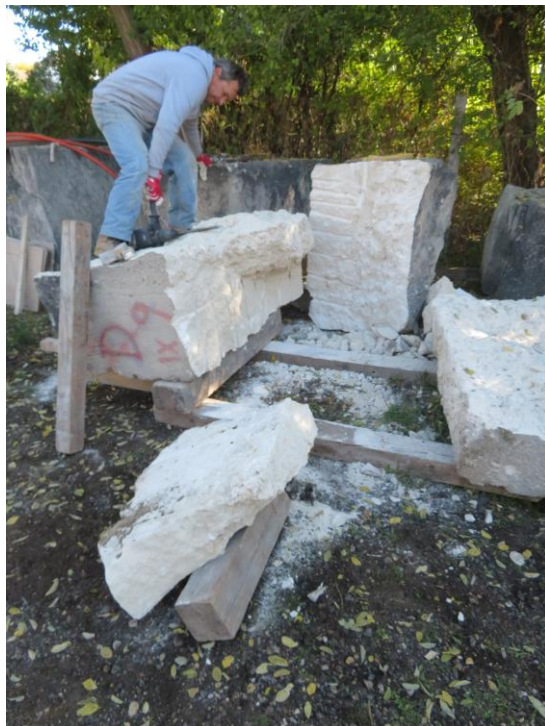
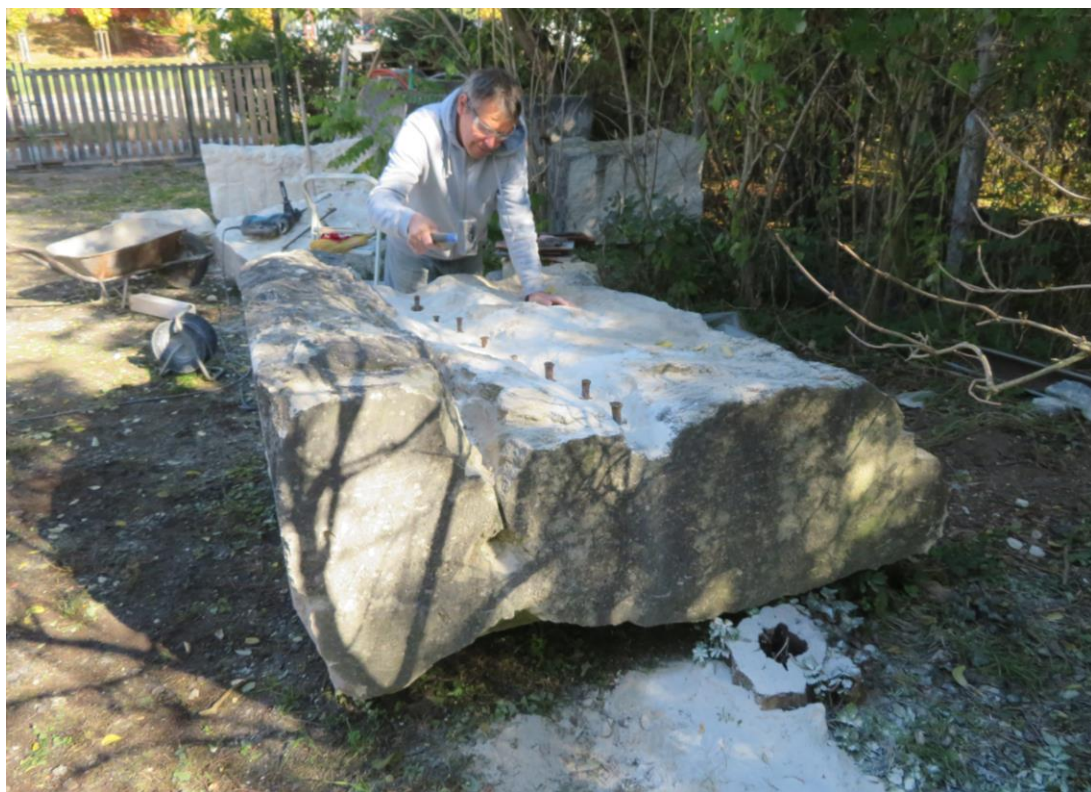
Az őszi kőfejtés szerencsére már sikeres lett.
